**Opmerkingen:** Zie §9.2.1, blz. 312 t/m 316

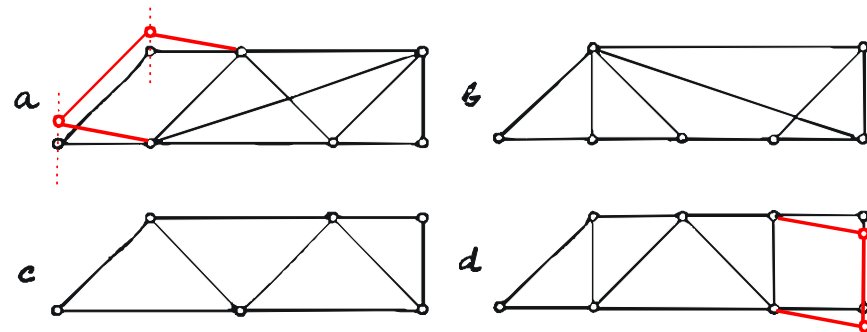
- $s = 2k - 3$ ; bij nadere controle blijkt het vakwerk toch niet-vormvast; zie de figuur
- $s = 2k - 3$ ; het vakwerk blijkt vormvast
- $s = 2k - 3$ ; het vakwerk blijkt vormvast
- $s < 2k - 3$ ; het vakwerk is zonder twijfel niet-vormvast; zie de figuur

Noodzakelijke maar niet voldoende voorwaarde voor een vormvast vakwerk:  $s \geq 2k - 3$ ; ter bevestiging zal men altijd nog de staafconfiguratie moeten controleren.

Als  $s < 2k - 3$  is het vakwerk zonder twijfel niet-vormvast.
